Team Armering AS  
Att: Rune Ranum  
Bauneveien 11.  
3960 Stathelle

# RAPPORT ERGONOMI

Utført av: Bedriftsfysioterapeut Hein Dag Torgersen

### **Vurderingen av arbeidsforhold for jernbinderne hos Team Armering.**

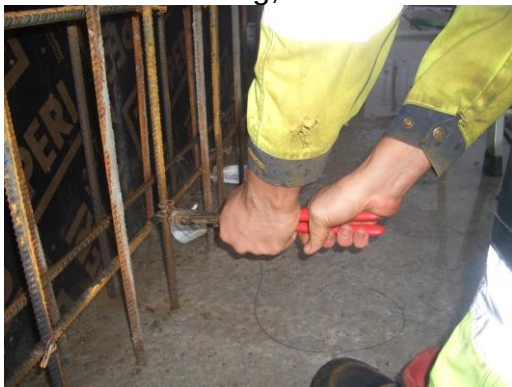
Bruk av tvinnetang, bilde 1.

Noe av arbeidet for en jernbinder er å bruke ståltråd for å binde sammen armeringsjern. Se bilde 1. Dette er en arbeidsmåte som kan gi overbelastning for hender og underarmer. Derfor har firmaet anskaffet seg bindemaskiner. Dette er et kostbart hjelpemiddel, men det sparer helsen og arbeidet kan utføres mer rasjonelt. Se bilde 2

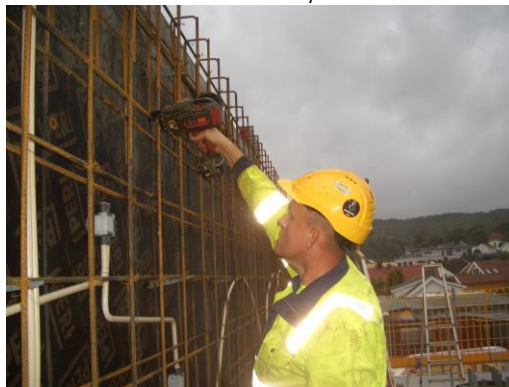
Bruk av bindemaskin, bilde 2.

I dette arbeidet er det stadige vekslinger i arbeidsstillinger. Uheldige stillinger blir det innimellom, men ikke av lang varighet. For øvrig utføres arbeidet med godt håndlag og med god egenkontroll i arbeidsdagen.

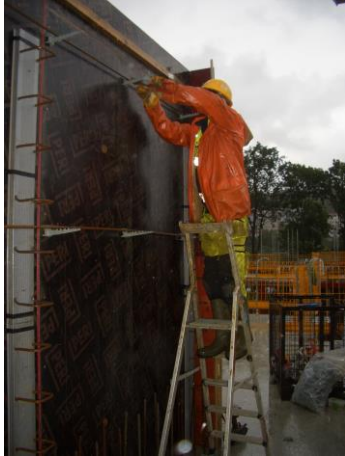
Jernbinding i høyden, bilde 3.

På bildene 3 og 4 ser man binding av jern i høyden og på gulvnivå. Begge deler gir utfordringer mht arbeidsstilling. For å redusere bruk av armer over skulderhøyde benyttes i dette tilfelle en gardintrapp bilde 3.. Dette reduserer bruk av skuldre helt i ytterstilling, noe som vil kunne redusere belastningen der. Binding av jern på gulvnivå kan i lengden gi utfordringer for rygg pga bøyd stilling. Imidlertid så skiftes stilling hele tiden, da de stadig må forflytte seg. Her vil jeg si at bruken av bindemaskinen er til god hjelp, da hver enkelt binding går raskt i fht bruk av tang til samme jobben.

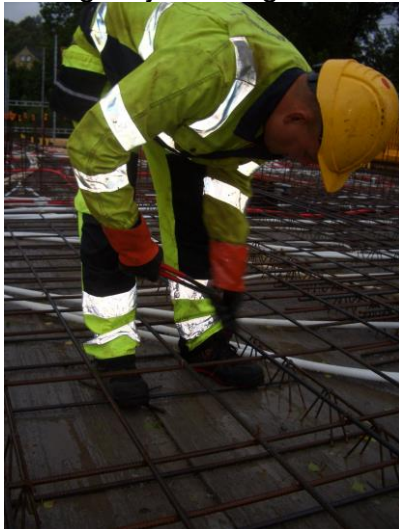
Treing av jernstenger, bilde 4.

En del av jobben blir å tre jernstenger innimellom hverandre. De henter stenger fra bunter og legger dem ut i posisjon der de skal være. Ofte må stengene treies innimellom annet armeringsjern for å komme i riktig posisjon. Utfordringer vil være å bevege seg på et gulv som er dekket med et nettverk av armeringsjern. Det ligger bunter av jern som er heist opp med kran, og de henter noen jernstenger av gangen og plasserer dem ut der de skal være. De er bevisste på at de ikke skal bære for mange stenger av gangen. Dette gjør de av hensyn til belastningen av kroppen, slik at ikke hver bør blir for tung. Dette er vaner de er blitt nødt til å vende seg til for ellers ville belastningen blitt for stor.

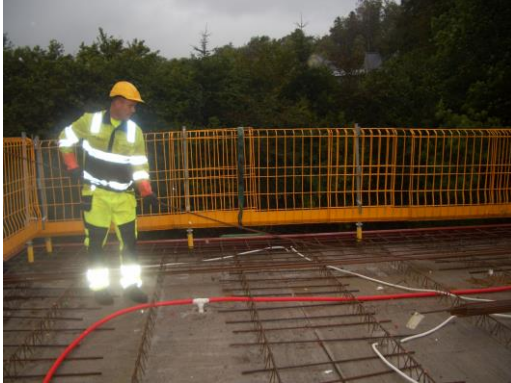
Sveiping av lange jernstenger, bilde 6.

Når de har lange jernstenger så sveiper de stengene slik at de forflytter seg bortover. Dette krever litt teknikk ved at de lager en bøy på stangen og får den til å bølg seg bortover. Dette sparer både tid og krefter for å få stengene i riktig posisjon.

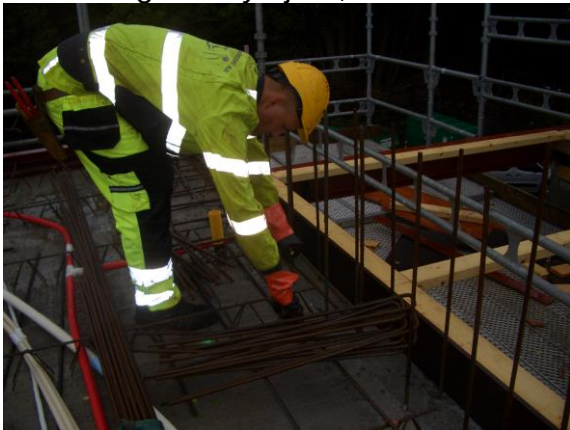
Plassering av bøyd jern, bilde 7.

Tidligere hadde de mye bøying av jern for å tilpasse disse ute på arbeidsplassen. Det er det blitt mye mindre av da jernstengene er bøyd på forhånd. Det er gjort bestillinger hos leverandør der stenger er kappet i riktige lengder og de er bøyd på forhånd, slik at de slipper å gjøre dette ute på arbeidsplassen. Begge disse tingene har vært med på å redusere belastningene for de som jobber som jernbindere.

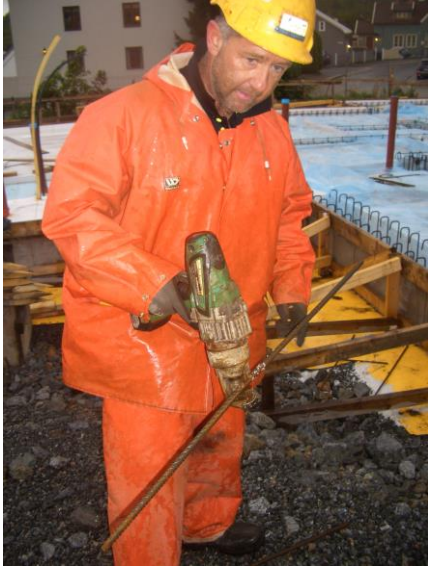
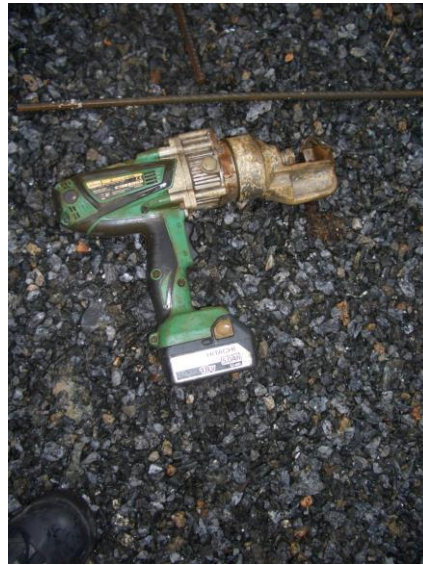
Kutting av jernstenger bilde 8.

Enkelte ganger er det behov for å kutte jernstenger, for å få tilpasset dem. Til dette ble det ofte brukt skjærebrenner eller vinkelkutter, men nå har de fått en egen jernkuttermaskin. Denne er enklere i bruk og utfører denne jobben på en mye sikrere måte se bildene 8 og 9. Maskinen går på batteri, som gjør at de slipper å dra med seg lange skjøteledninger. Batteridrift av håndverktøyet er nyttig og arbeidsbesparende for dem.

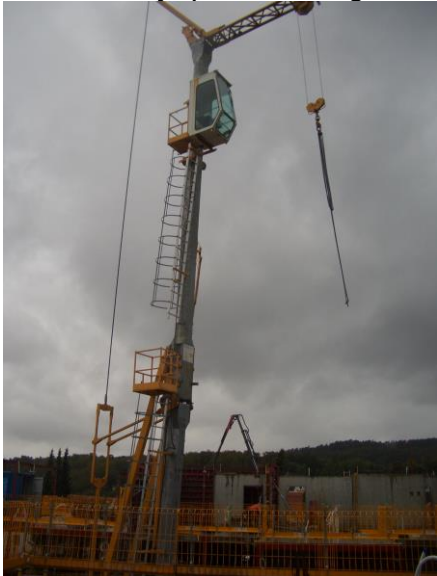
Kraner til hjelp ved løfting bilde10

Kranen på bilde kan de benytte for å løfte alle jernbuntene opp der de skal brukes. Dette sparer de ansatte for masse bæring. Denne kranen kan benyttes via fjernkontroll, som betyr at de kan benytte denne hver gang de har behov. Dette er et hjelpemiddel som blir veldig viktig slik at de får redusert mye av bære- og løfteoppgavene. Dette er til stor avlastning for de ansatte slik at det ikke blir rovdrift på helsen.
